## COMPARATIVO ENTRE ARTES DEL PRODUCTO PARA LOTE L056909

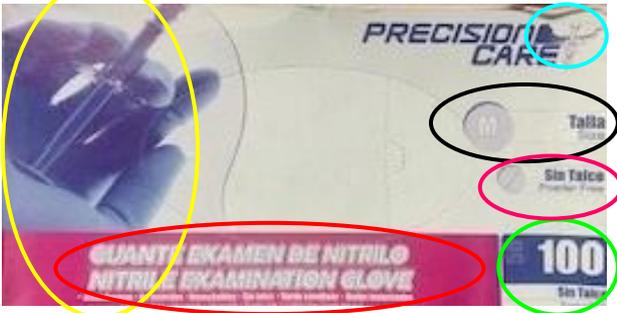
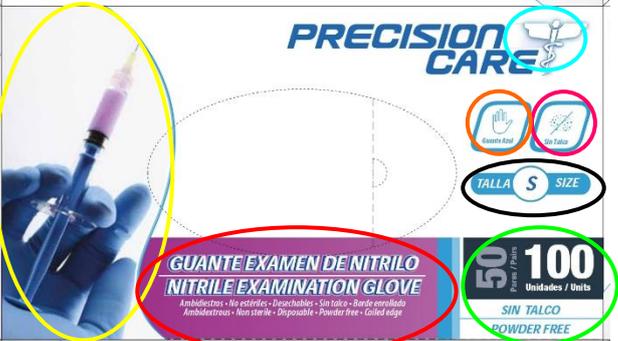
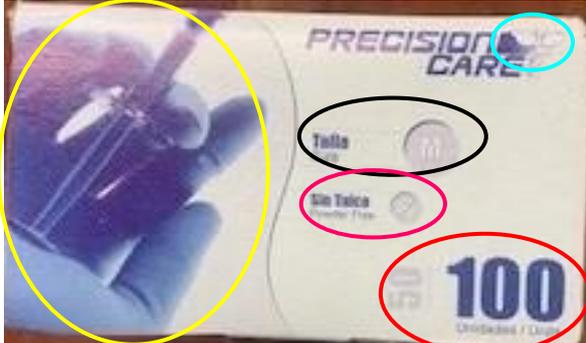
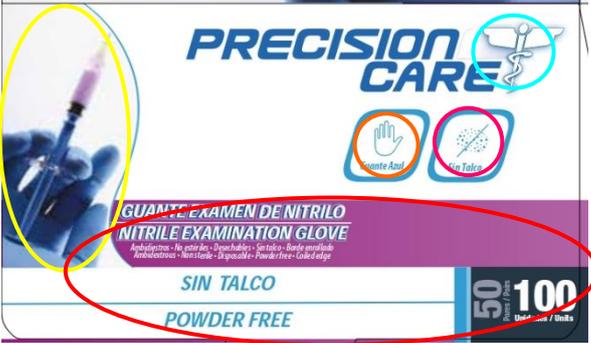
Producto sospechoso	Arte real de Precision Care

### Diferencias:

- Diferencias en el logo Precision Care en relación a color, letra y tamaño.
- Tamaño de la imagen diferentes.
- Diferencias de tamaño y color en la denominación del producto.
- Colores.
- **Nuestra Presentación comercial contiene:**
  - a) Icono de mano indicando característica: Guante azul;
  - b) Línea divisoria en nombre español/Inglés;
  - c) Indica Unidades/ Units y Pares/Pairs;
  - d) Iconos de guante sin talco;

- e) Declaración de la talla mediante una franja color azul;
- f) Número que indica cantidad de unidades en blanco y número que indica cantidad de pares en color gris dentro de una franja azul oscuro.

**Falsificado:**

- a) No presenta ícono de la mano indicando guante azul;
- b) No contiene línea divisoria entre nombre del producto español/inglés;
- c) No indica Unidades/Units y Pares/Pairs;
- d) El ícono de guante sin talco es diferente;
- e) Declaran la talla de manera diferente: sin franja azul;
- f) Número que indica cantidad de unidades en color azul y número que indica cantidad de pares en color gris. Sin franja azul oscuro. Tamaño más grande.

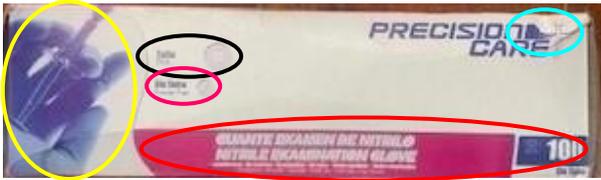
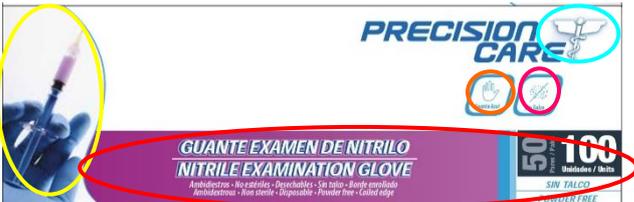
Producto sospechoso	Arte real Precision Care

**Diferencias:**

- **Nuestra Presentación comercial contiene:**
  - a) Información de importador y titular en parte *inferior derecha* (al lado del código de barras);
  - b) Registro para guante de nitrilo: INVIMA 2020DM-0021588.
- **Falsificado:**
  - a) Información de importador y titular en parte *superior derecha*;
  - b) Registro para guante de nitrilo vencido.
- Diferencias en la posición de los símbolos de empaque;
- Diferencias en la posición del No. Registro sanitario, fabricante y dirección del fabricante;
- Diferencias en la posición del No. De lote, fecha de fabricación y de vencimiento;
- Diferencias en la letra.
